# Askeröd 1:1 – Vård- och underhållsplan

Askeröd 1:1 – Vård- och underhållsplan  
Hjärtum socken, Lilla Edet kommun  
Anni Bergström, Nils-Olof Sellin, Västarvet, Kulturmiljö  
2016

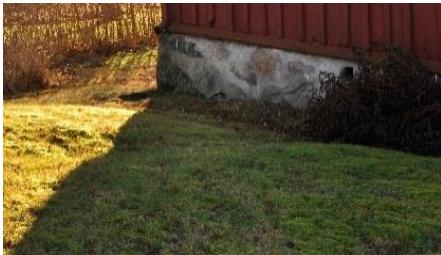
| Byggnadsdel | Beskrivning | Historik | Status | Åtgärdsbehov | Prio | Vidtagna åtg | År |
|---|---|---|---|---|---|---|---|
| <b>3.4.1 Mark</b><br> | <p>Gräsbevuxen.</p> <p>Kaprifol nära fasaden i SV och syrener i SÖ. Mot nordost växer en ormbunke tätt intill fasaden.</p> | | <p>Mot långsidan i nordost lutar marken in mot fasaden.</p> | <p>Håll efter växtlighet.</p> <p>Ordna dränering och gräv ut mot norr.</p> <p>Dränering i sydöstra hörnet med grussträng som leder bort vattnet från huset.</p> | <p>Å</p> <p>2</p> <p>2</p> | | |

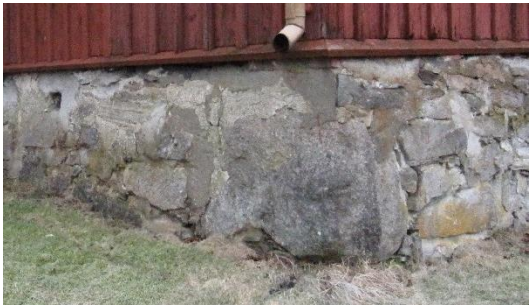
| Byggnadsdel | Beskrivning | Historik | Status | Åtgärdsbehov | Prio | Vidtagna åtg | År |
|---|---|---|---|---|---|---|---|
| <b>3.4.2 Grund</b><br> | <p>Hög naturstenssockel med vissa lagningar av cement.</p> <p>I S hörnet fukt på sockel under stuprörsutkastare.</p> | <p>Har varit slammad och delvis putsad med kalkbruk enligt äldre foto.</p> | <p>Vatten rinner in under stenen i östra hörnet.</p> | <p>Hålls under uppsikt. Ventilgaller bör sättas igen med nät så inte djur kommer in.</p> <p>Eventuellt ta bort cementlagningar i grunden.</p> | <p>Å</p> <p>2</p> <p>4</p> | | |

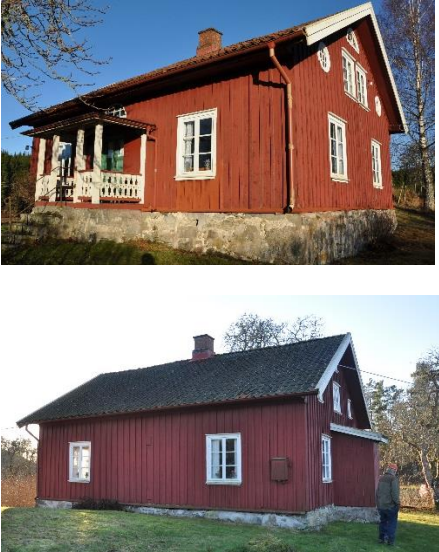
| Byggnadsdel | Beskrivning | Historik | Status | Åtgärdsbehov | Prio | Vidtagna åtg | År |
|---|---|---|---|---|---|---|---|
| <b>3.4.3 Fasader</b><br> | <p>Stående locklist-panel bemålad med akrylatfärg</p> <p>Originalpanel mot NO långsida och gavel mot nordväst.</p> | | <p>Vattbrädan är på väg ut från fasaden på sina ställen.<br/>Algpåväxt vattbräda.</p> <p>Längst ner rötskadad locklist.</p> <p>NO Bättre skick. NO och NV fasadpanel bytes ej.</p> | <p>Se till att vattbrädan sitter fast ordentligt under panelen. Vatten rinner in bakom.</p> <p>Sätta tillbaka vattbrädan mot NV.</p> <p>Byta vattbräda vid behov.</p> <p>Vid ommålning. Provmåla med äkta falu- rödfärg på den gamla färgen efter att man har sopat bort det som sitter löst. Om detta inte fungerar måla om med slamoljefärg av typ WIBO Väderö. Rådgör med fabrikanter innan.</p> | <p>1</p> <p>1</p> <p>2</p> <p>3</p> | | |

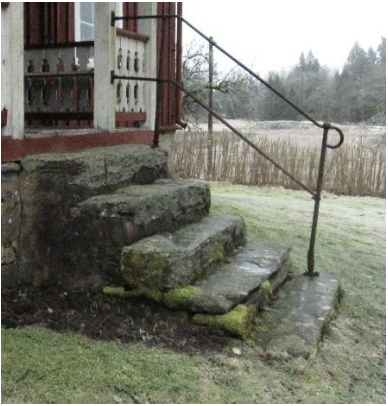
| <p><b>3.4.5 Verandatrappa</b></p> | <p>Natursten med cement emellan stegen.<br/>Räcke av smidesjärn.</p> | | <p>Räcket sitter löst och är rostigt.</p> | <p>Ta bort mossor och lav. Eventuellt ersätta cementlagningarna med sten.</p> <p>Fäst ordentligt samt måla och rostskyddsbehandla räcket.</p> | <p>2</p> <p>2</p> | | |

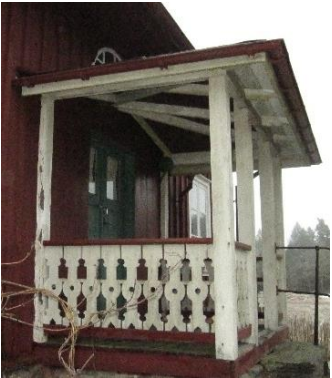
| <p><b>3.4.6. Veranda</b></p> | <p>Lövsågade snickerierstolpar.<br/>Verandans stolpar är ohyvlade. Plankgolv.</p> | | <p>Tröskel lite murken. Väta har kommit in under dörren. Spånskiva som håller vätan på tröskeln.</p> <p>Husväggen är målad med felaktig färgtyp. Alkydolja eller plastfärg. Golvet något algpåväxt.</p> | <p>Ta bort spånskivan.</p> <p>Ta ner färgen och måla om med linolja. Skura golvet. Inte ha någon matta som håller fukten.</p> | <p>2</p> <p>3</p> | | |

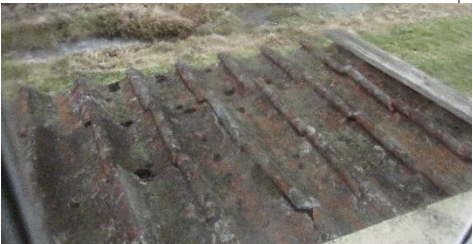
| Byggnadsdel | Beskrivning | Historik | Status | Åtgärdsbehov | Prio | Vidtagna åtg | År |
|---|---|---|---|---|---|---|---|
| <b>3.4.7 Tak</b><br> | Enkupigt lertegel | Ursprungligt | Någon panna lite trasig | Se över och byt trasiga pannor | 2 | | |

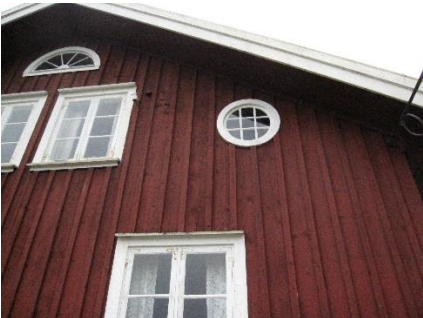
| Byggnadsdel | Beskrivning | Historik | Status | Åtgärdsbehov | Prio | Vidtagna åtg | År |
|---|---|---|---|---|---|---|---|
| <b>3.4.7 Fönster</b><br><br><br> | 6- lufts fönster<br>runda fönster och<br>lunettefönster<br><br>Gammalt glas | Varierande.<br>Åldrar. De små<br>fönstren på<br>vinden är<br>troligen äldst.<br><br>6 stycken<br>nyttillverkade<br>fönsterbågar<br>2006 varav 4<br>på södra<br>gaveln.<br>Understycken<br>bytta på<br>bågar mot<br>norr. | SÖ och S. SÖ sämst.<br>Rostiga beslag. Kitt<br>börjar släppa. Trasigt<br>glas<br><br>Bättre mot norr och<br>NO | Byta trasiga glasrutor<br><br>Kitta om och måla.<br>Rostskyddsbehandla<br>beslag | 2<br><br>3<br><br>2 | | |

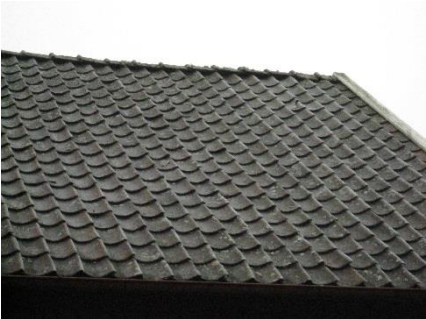
| Byggnadsdel | Beskrivning | Historik | Status | Åtgärdsbehov | Prio | Vidtagna åtg | År |
|---|---|---|---|---|---|---|---|
| <b>3.4.6 Tak</b><br><br><b>Tak mot sv</b><br><br><b>Tak mot no</b><br> | <p>En - kupigt lertegel</p> <p>Vindskivor</p> <p>I hörnen på gavlarna mot NV är träet rötskadat.</p> | <p>Vindskivor bytta 6 år sedan</p> | <p>Ovanför verandan några pannor för kupiga. Enstaka trasiga pannor mot no.</p> <p>.</p> <p>Behöver kontrolleras närmare i samband med att taket läggs om</p> | <p>Försöka hitta pannor som passar bättre. Se över takpannorna varje vår. Byta trasiga.</p> <p>Tvättning/ målning</p> <p>Byta ut rötskadade delar</p> | <p>Å</p> <p>3</p> <p>1</p> | | |

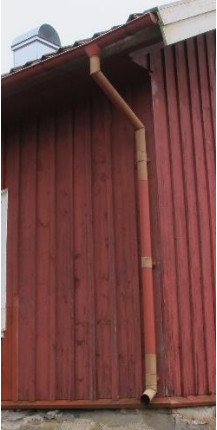
| Byggnadsdel/objekt | Beskrivning | Historik | Status | Åtgärdsbehov | Prio | Vidtagna åtg | År |
|---|---|---|---|---|---|---|---|
| <b>3.4.8 Takavvattning</b><br> | Hängrännor och stuprör i plåt | | I ganska bra skick men i behov av översyn | | Å | | |

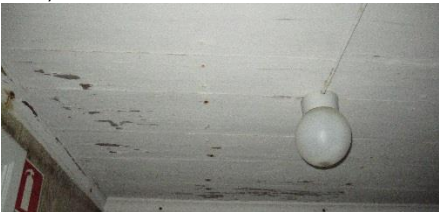
| <p>Tak, taklist</p> | <p>Brädtak. Målat vitt.</p> | <p>Originalfärg</p> | <p>Färgen flagar något.</p> | <p>Borsta av försiktigt.</p> | <p>3</p> | | |

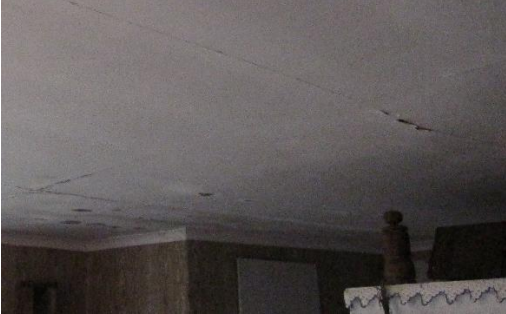
| <p>Tak, taklist</p> | <p>Enkel list, skivmaterial</p> | <p>Ca 1940</p> | <p>Fuktskador i hörn och i nischen mellan skafferier och spismur.</p> | <p>Målas om. Åtgärda problemet med läckage som kommer uppifrån.</p> | <p>3</p> | | |

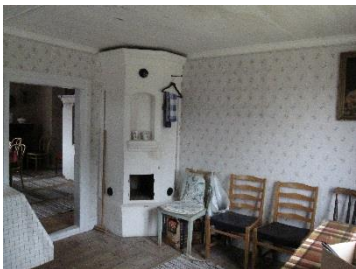
| Byggnadsdel | Beskrivning | Historik | Status | Åtgärdsbehov | Prio | Vidtagna åtg | År |
|---|---|---|---|---|---|---|---|
| <b>3.5.3 Köskammare (2)</b><br> | Litet hörnrum mot nv. | | | | 2 | | |
| Väggar<br> | Pappspända med ljus, blommig tapet. Tidigt 1900-tal. | | Fuktskador ev. mögel i hörn mot sydväst som vetter mot farstun. Hål i papp. | Skära loss väggpappen och undersöka skadan. | 1 | | |
