## Besiktning av skiftesverksladan på Askeröd Gård, Lilla Edet.

Detta är en dokumentation från en snabb översiktlig besiktning av ladan på Askeröd Gård utförd av Ulrik Hjort Lassen, timmerman och hantverksforskare. Besiktningen företogs på plats 4/10 2019. Det har inte gjorts några statiska eller strukturmekaniska beräkningar och besiktningen är gjort från en hantverksmässig synvinkel. Skador som bör åtgärdas har fått ett nummer från 1-7 och en översikt över dessa finns i slutet av dokumentet. Akuta skador markeras med rött och skador som bör åtgärdas inom några år markeras med blått.

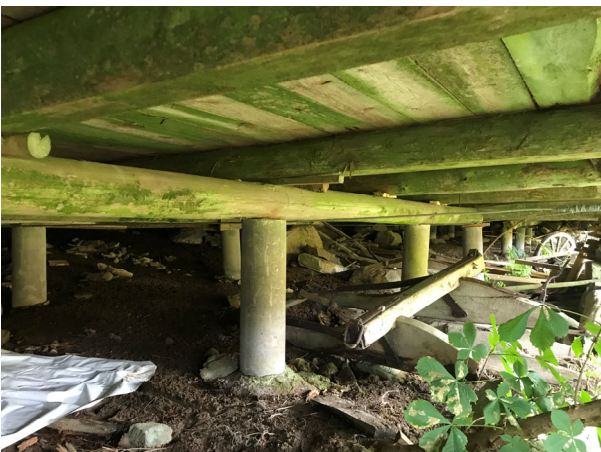
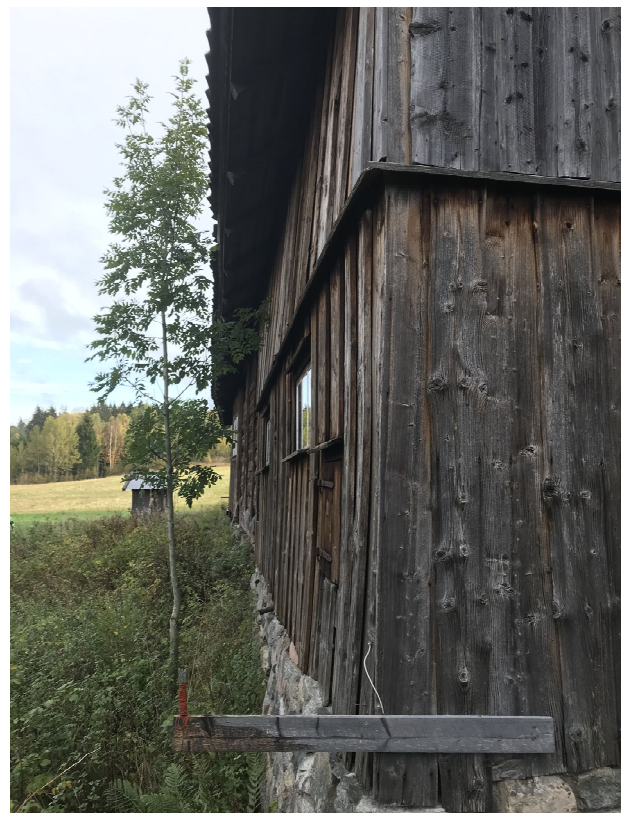
Ladan står på en kallmurat naturstensgrund som är låg i framkant och hög i bakkant, ca 1 meter, eftersom marken lutar ned mot en åker. I skiftesverksdelen på baksidan står de bärande stolpar på naturstensplintar, och eftersom marken är mycket lerig har bärigheten i dessa plintar försvagats. Invändigt ligger golvet på golvbjälkar och några bärlinor som står på betonggrörsplintar, som står ganska ostabilt och där flertalet har välts, men nyligen rests upp igen.

**1** På hela framsidan är det för lite höjd på syllen, och det finns för mycket växtlighet som håller fukt och skapar risk för rötangrepp. **Detta måste åtgärdas genom att det överste jordlagret grävs bort** för att syllen och de nedersta delar av panelen ska ha möjlighet för att torka ut. Framför porten i mitten av ladan är det lagt makedam som ligger helt upp mot syllen. **Detta måste grävas bort, och någon annan form för ramp av trä kan byggas.** Syllen har lagats längs hela skiftesverksdelen och på norra sidan om porten är det lagt in fler syllar (gamla telefonstolpar), som ligger i en lägre nivå än på den andra sidan. Dessa syllar är lite rötskadade, men för att bedöma syllarnas skick behöver de först friläggas.

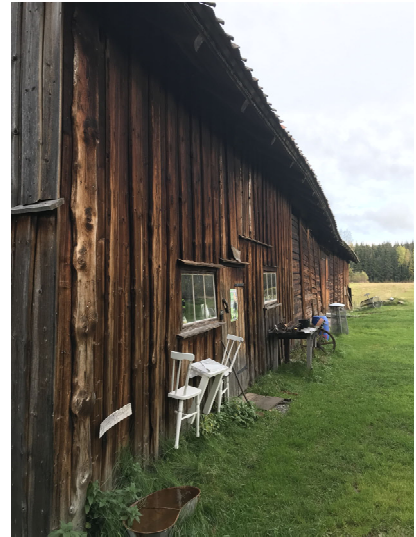
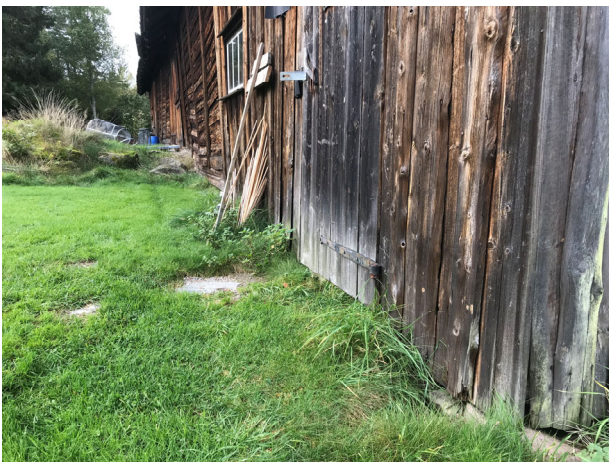
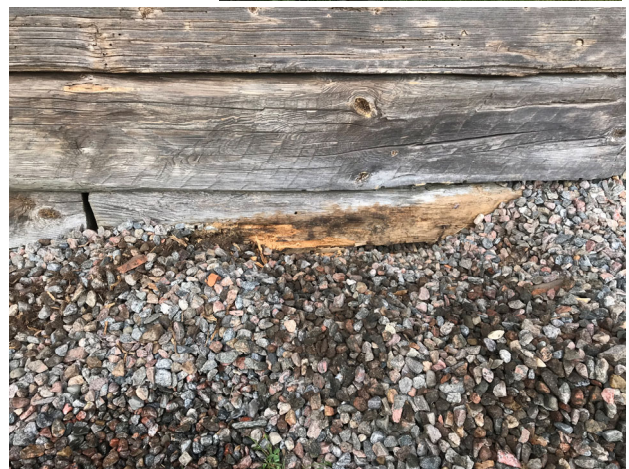
**2** På två ställen på baksidan har skiftesverksstommen skadats och hela byggnaden har deformerats och buktar ut på båda framsida och baksida. Vid tidigare lagningar har en ny plint gjutits där på plats ovan på en granitsten, men denne lutar i nuläget så pass mycket så att det finns risk för att de välter vilket skulle innebära stora skador på stommen. **Detta bör åtgärdas med att laga två plintar, som placeras direkt under de bärande stolparna. OBS: Denna åtgärd kan vara farlig och byggnaden behöver säkras med temporära stöd under syllarna på ett flertal ställen.** Det bedöms i nuläget inte nödvändigt att försöka trycka eller dra in syllen, men att säkra stommen i det läget den befinner sig nu, eftersom ett nytt golv har byggts in i skiftesverksdelen, och det i så fall handlar om att flytta både framsidan och baksidan.

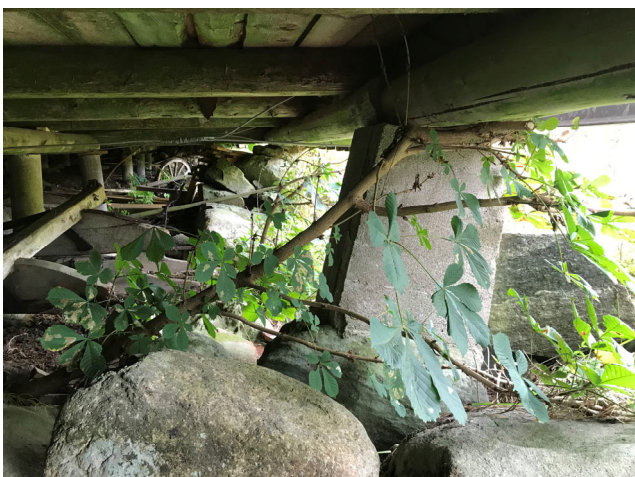
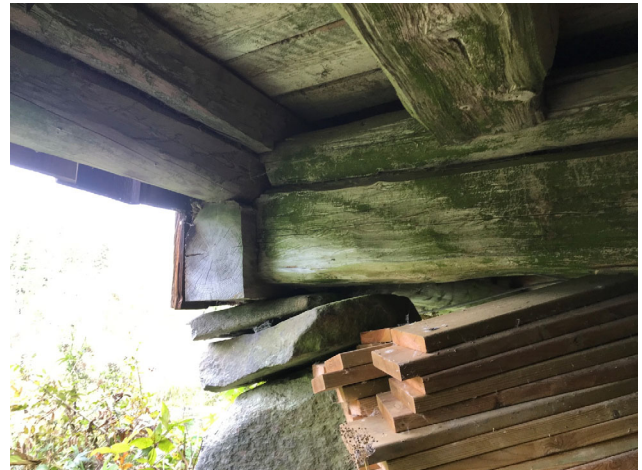
**3** På framsidan buktar syllen ut på södra sidan av porten och **detta kan behöva åtgärdas**, men blir i så fall en lite större operation, där **alla bålarna plockas ut, taket säkras upp med stämp och syllen lagas eller eventuellt bytas ut**. Dock skulle man i så fall gå över hela framsidans syll.

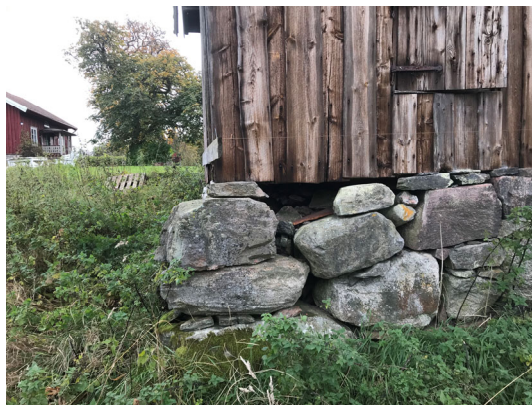
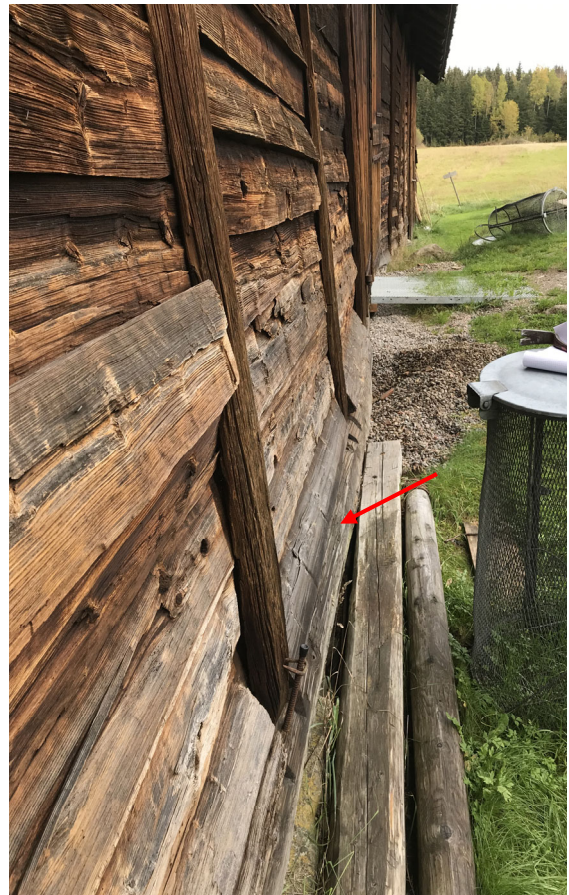
**4** På baksidan av den norra timrade delen är det en del småskador på naturstensgrunden, där det verkar som att hörnet har flyttat sig lite, och det finns några hål i grunden, **som bör åtgärdas men som inte bedöms vara akut**.

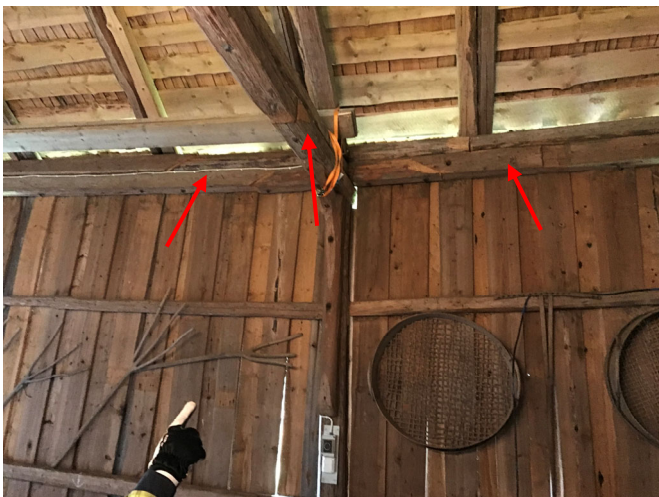
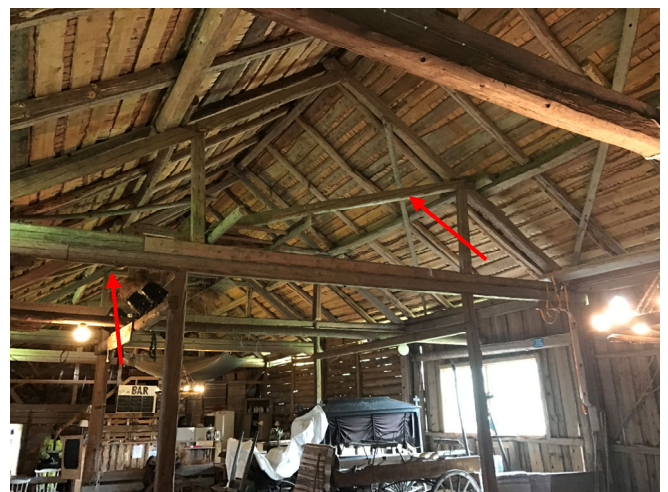
**5** Ovanför den gjutna plinten (som håller på att välta) har skiftesverksstommens remstycke/hammarband lagats, och bindbjälken vid denna stolpe och den nästa bindbjälken har skarvats i var sin sida av ladan. Dessa skarvar verkar vara förlängningar av bindbjälken, som sannolikt har lagts in eftersom att byggnadens baksida

har åkt utåt, när plintarna har sjunkit. Dessa lagningar är gjorda med skarvar i båda bjälkar och lagningarna ligger ovanför varandra, vilket är en riskkonstruktion, men än så länge syns inga stora deformationer på dessa. Nedböjningen på bindbjälken är ca en tum på 8 meter (bild). Däremot är båda hanbjälkarna i takstolarna ovanför ur funktion, och takstolarna på baksidan har där nedböjningar på ca 10 cm (bild), vilket tydligt syns utifrån, när man siktar med takfallet, och dessutom är dymlingen som håller åsen på plats knäckt. **Detta bör åtgärdas med två nya hanbjälkar som läggs in, och där kan man försöka trycka ut taksparren lite.** Förlängningarna av bindbjälkarna gör dock att det inte går att göra helt bra utan att också byta dessa, vilket i nuläget inte anses vara akut för byggnaden. På ett ställe där takstolensstödben går ned på bindbjälken vore det bra att placera en stolpe, men detta kommer i så fall att försämrå användningen av rummet.

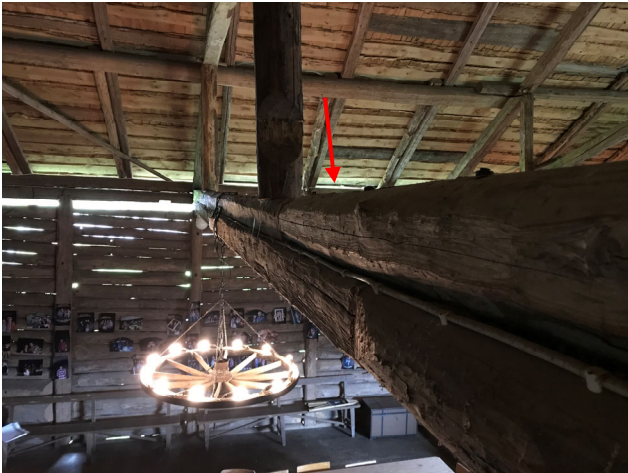
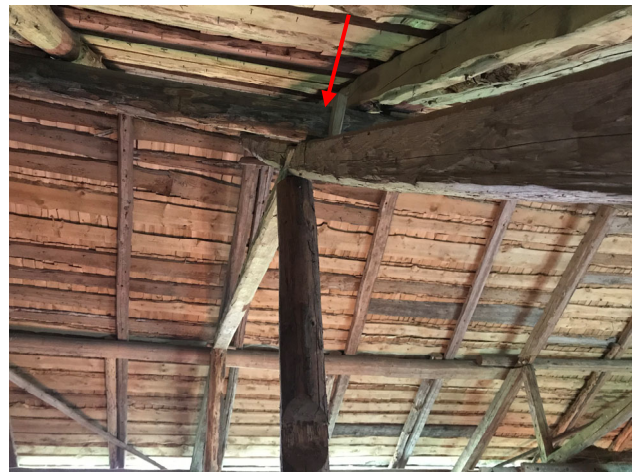
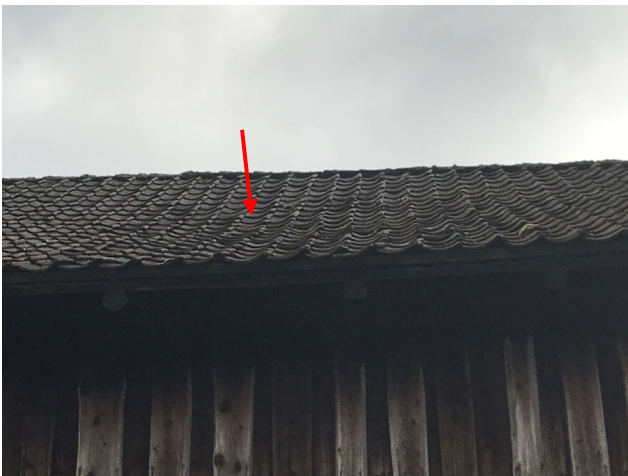
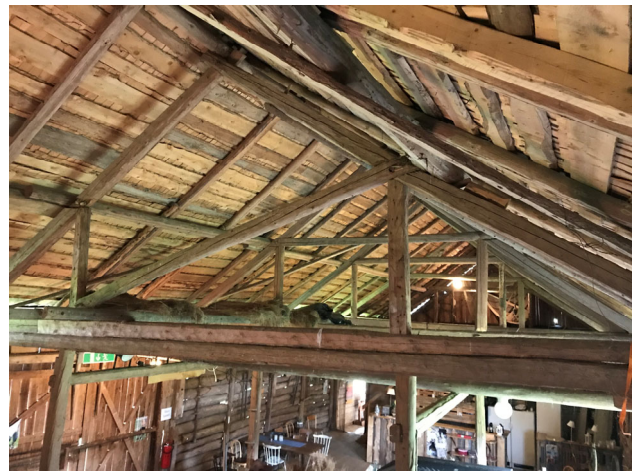
**6** Timmerstommen är generellt i bra skick, där timret är synligt på insidan och panelklädd på utsidan. På baksidan av den sydliga timringsdelen är det lite deformationer där timmerstockarna buktar inåt. **Detta bör på sikt åtgärdas genom att sätta två par följare på båda insida och utsida som håller ihop väggen.** Om man vill dra tillbaka stockarna kan man behöva lyfta/trycka upp bjälklaget och taket ovanför. På den sydliga gaveln finns redan följare men bara på insidan.

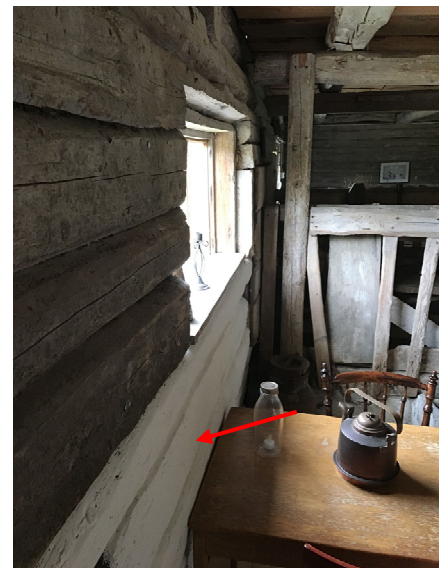
På ett ställe i norra delen finns lite rötskador på en bjälke, men denna är torr och inte aktiv, och kommer sannolikt från en tidigare läcka i taket, och den bedöms inte vara av väsentlig storlek till att behöva åtgärdas i nuläget.
