# Askeröd 1:1 – Vård- och underhållsplan

Askeröd 1:1 – Vård- och underhållsplan  
Hjärtum socken, Lilla Edet kommun  
Anni Bergström, Nils-Olof Sellin, Västarvet, Kulturmiljö  
2016

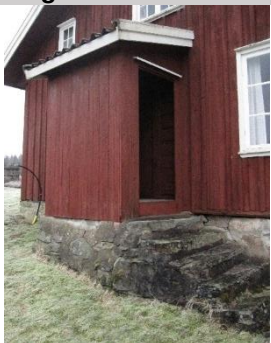
| Byggnadsdel | Beskrivning | Historik | Status | Åtgärdsbehov | Prio | Vidtagna åtg | År |
|---|---|---|---|---|---|---|---|
| <b>Sidoförstuga</b><br> | Köksingång. Uppförd i plank | Tillbyggd 1900-talets förra hälft | Målad med akrylatfärg | Som övrig fasad | 3 | | |

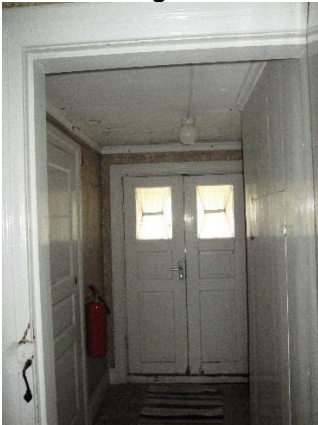
| Byggnadsdel | Beskrivning | Historik | Status | Åtgärdsbehov | Prio | Vidtagna åtg | År |
|---|---|---|---|---|---|---|---|
| Golv | Plankgolv | | Fukt vid ytterdörren. Oklart var fukten kommer ifrån. Kan höra ihop med läckage från verandataket eller från taket. | Byta ut spånskivan på tröskeln mot trä.<br><br>Hålla luftigt. | 2<br><br>Å | | |
| Väggar<br> | 1960-tals tapet, träimitation. Som i köket. | | Fuktskador mot väst (rum 2). Hör troligen ihop med takläckage eller läckage från verandataket. | Ta bort tapet vid fuktskadan och undersök bakom. | 2 | | |

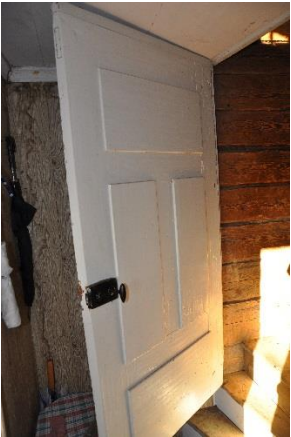
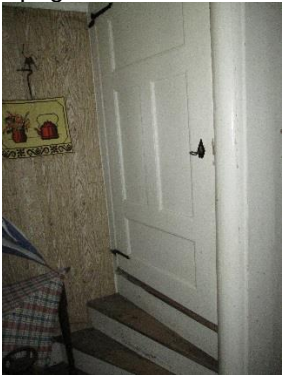
| <p>Trappskrubb</p> | <p>Inbyggd vindstrappa med förråd under. Spegeldörr</p> | | <p>Fint skick</p> | | | | |

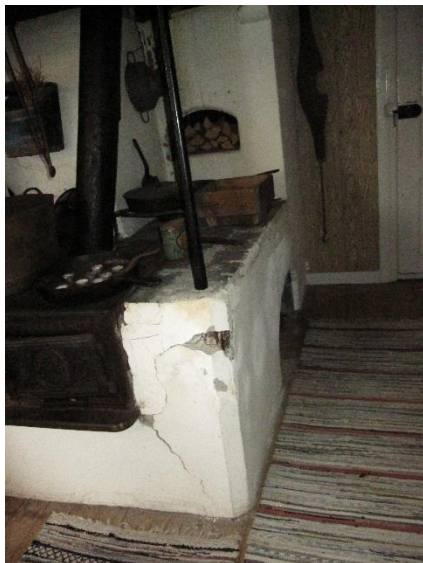
| Byggnadsdel | Beskrivning | Historik | Status | Åtgärdsbehov | Prio | Vidtagna åtg | År |
|---|---|---|---|---|---|---|---|
| Väggar | Tapet 1960-tal. | | Fukt i hörn. Skära loss tapet vid fuktskadorna och se hur väggen ser ut. | Hör ihop med läckage från taket. | 2 | | |
| Skorstensmur och spiskomplex | Stort spiskomplex. | Ursprungligt sedan byggnadstiden. | Sprickor i muren<br>Under järnspisen | Putslaga och avfärga<br><br>Renovering och översyn av spisarna så de går att använda vore en stor fördel för klimatet i byggnaden. Om det eldas i spisen får byggnaden en chans att torka upp efter perioder med hög luftfuktighet. | 3<br><br>2 | | |

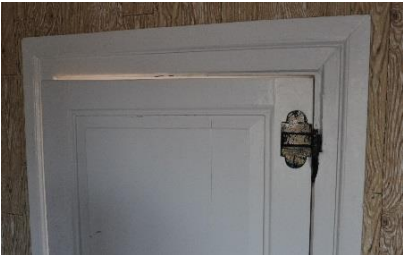
| <p>Dörrar</p> | <p>Spegeldörr. Smidda plattgångjärn</p> | <p>Ursprunglig</p> | <p>I fint skick</p> | | | | |

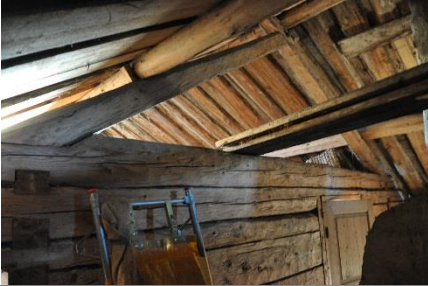
| Byggnadsdel | Beskrivning | Historik | Status | Åtgärdsbehov | Prio | Vidtagna åtg | År |
|---|---|---|---|---|---|---|---|
| <b>Oinredd del (9)</b><br> | Vindsutrymme med stor murstock i mitten<br><br>Parallella bjälkar intill murstocken | | | | | | |

| Byggnadsdel | Beskrivning | Historik | Status | Åtgärdsbehov | Prio | Vidtagna åtg | År |
|---|---|---|---|---|---|---|---|
| Golv, golvlister | Plankgolv | | Bra skick | | Å | | |
| Väggar | Timrade | | Bra skick | | Å | | |
| Tak, taklist | | | Fuktskadat tak | Tak mot sv. I behov av omläggning | 1 | | |

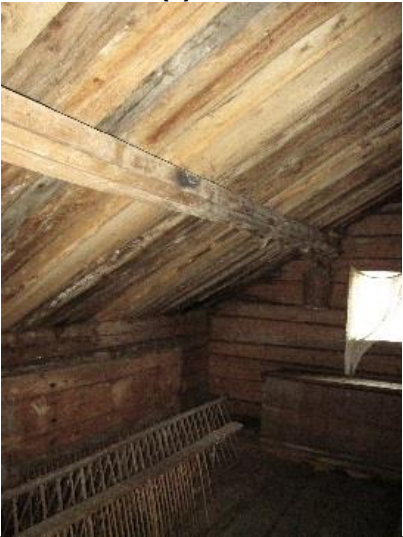
| 3.5.6 Förråd (6)<br> | | | | | Å | | |

| Tak, taklist | | | Murken takbräda | | Å | | |

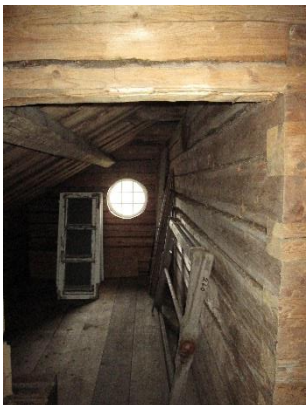
| Byggnadsdel | Beskrivning | Historik | Status | Åtgärdsbehov | Prio | Vidtagna åtg | År |
|---|---|---|---|---|---|---|---|
| <b>3.5.7 Förråd (12)</b><br> | | | | | | | |

| Byggnadsdel | Beskrivning | Historik | Status | Åtgärdsbehov | Prio | Vidtagna åtg | År |
|---|---|---|---|---|---|---|---|
| Tak, taklist | | | Omlagt tak åt detta håll. | | Å | | |
